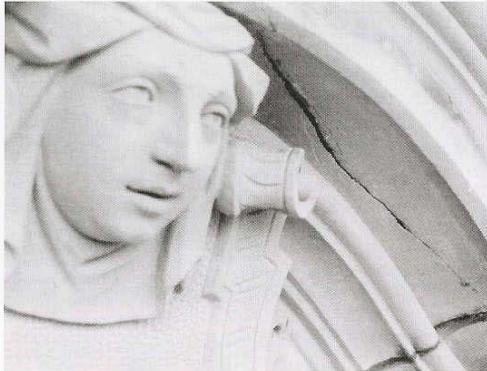
Schäden am Sandstein (z.B. Risse) und am Mörtel sind bei Dauerbeanspruchung unvermeidbar. BL zeigt hier eine perfekte Restauration von Fassadenelementen bis ins Detail am Beispiel einer Fensterverdachung aus Sandstein.
